Nieuwe draalveld methode voor de kabelelectie Fouten in kabelelectie NU Uitgesloten

Westnetz schreibt die eindeutige Identifikation der Kabel mit geeigneten Kabelauslese-Geräten vor Arbeiten an Erdkabeln zwingend vor. Auch in der Norm DIN VDE 0105 Teil 1 ist die Kabelauslese vorgeschrieben. Obwohl all diese Vorschriften strikt eingehalten wurden, kam es manchmal trotzdem zu Problemen bei der Eindeutigkeit der Auslese. Viele Kabelauslesesysteme arbeiten auf Grund ihrer Systemeigenschaften mit Randbedingungen, die in der Praxis nicht immer eingehalten werden können. Erst das Kabelauslesegerät SebaKMT CI/LCI von Megger brachte hier eine sichere Lösung, die zudem auch noch sehr einfach anzuwenden ist.

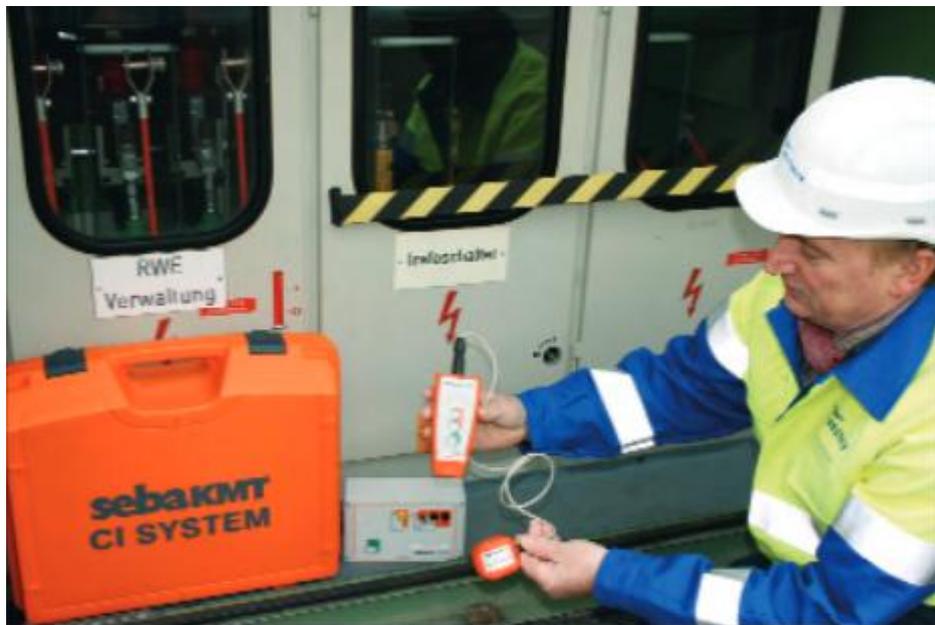
Bild 1: Das Kabelauslesegerät SebaKMT CI/LCI von Megger kommt bei Westnetz zum Einsatz

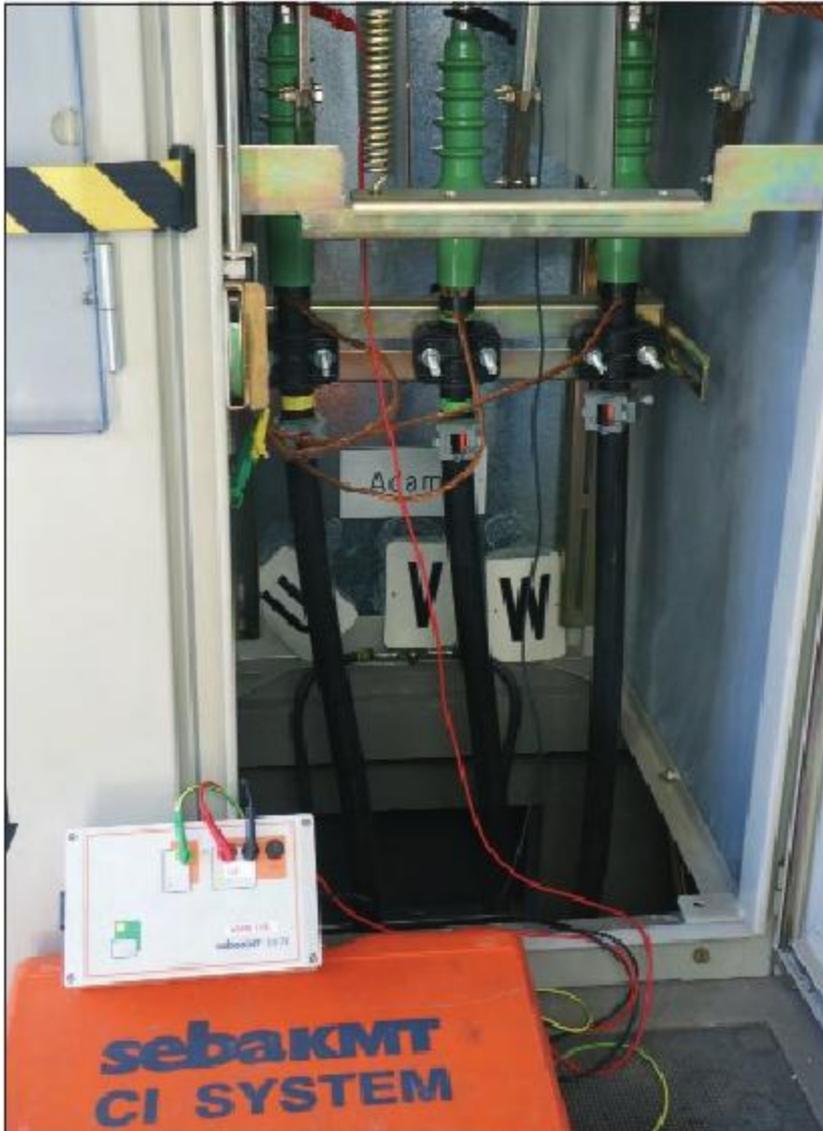
Bild 2: Beim Anschluss des Impulsgenerators in der Ortsnetzstation kommt es nicht mehr zur Verwechslung der Polarität

Diese beiden Faktoren geben die entscheidenden Hinweise für das richtige Kabel. In der Praxis ist eine Verwechslung der Polarität durchaus leicht möglich. Zum Beispiel beim Anschluss des Impulsgenerators in der Ortsnetzstation (Bild 2). Weitere mögliche Ursachen wie eine falsche Markierung, fehlerhafte Dokumentation oder einfach menschliches Versagen sind denkbar. Wenn an der geplanten Schnittstelle schließlich festgestellt wurde, dass die Messleitungen in der Ortsnetzstation möglicherweise falsch angeschlossen wurden, war eine Korrektur der Messanordnung erforderlich. Damit waren teilweise erhebliche Wegezeiten durch die Rückfahrt zur Einspeisestelle der Messeinrichtung und damit verbundenen Verzögerungen verbunden. Diese Verzögerungen unterbrechen die meist mit einem engen Zeitfenster geplanten und verzahnten Arbeiten, die Wirtschaftlichkeit sinkt erheblich.

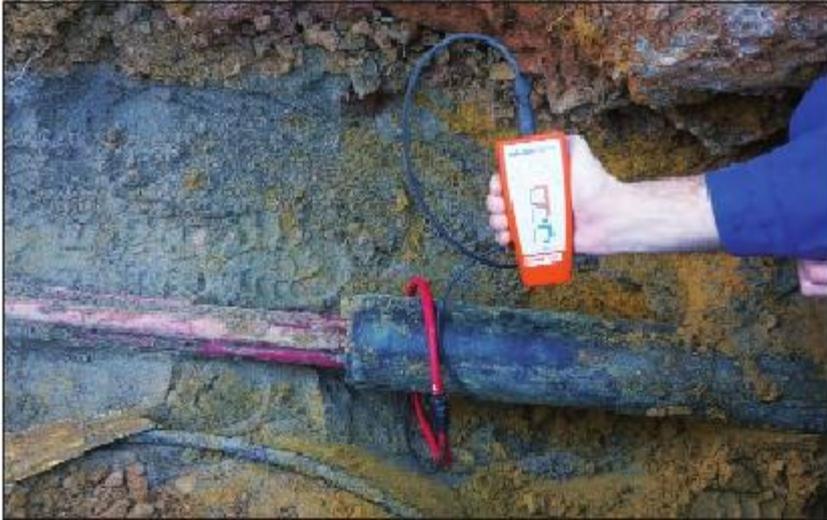
Bild 3: Ohne Kenntnis der richtigen Polarität nützt der auf der Stromzange angebrachte Pfeil nichts – und das ist im Feld mitunter schwierig

Aber auch draußen im Feld muss die Polarität unbedingt beachtet und die Stromzange richtig herum um das Kabel gelegt werden. Die korrekte Richtung wird durch einen auf der Stromzange angebrachten Pfeil angezeigt (Bild 3). Die richtige Richtung können wir jedoch in der Praxis oft nicht eindeutig feststellen. Ab einer bestimmten Entfernung zur Ortsnetzstation – oder wenn wir uns irgendwo im Netz befinden – ist der Verlauf des Kabels und damit die Fließrichtung des Stromes anhand der oberirdischen Geographie nicht mehr zweifelsfrei bestimmbar.

Bei stromführenden Leitungen bezieht der Impulsgenerator (LCI TX) seine Versorgungsspannung aus der zu prüfenden Kabel-/Leitungsstrecke. Im freigeschalteten Zustand speist der Generator (CI TX) einen Impulsstrom in die Kabelteilstrecke ein. Der Stromfluss dieser Impulse verursacht das elektromagnetische Feld um das Kabel. Der Drallfeldsensor wertet dieses Feld richtig aus – unabhängig von der Polung. Neben dem Drallfeldsensor enthält der Koffer auch eine sehr leichte und flexible Auslesezeange (150 mm oder 250 mm Durchmesser). Diese kommt in der Regel dann zum Einsatz, wenn sich die Kabel in einem Rohr befinden (Bild 3).

Das System sebaKMT CI/LCI besteht also aus den beiden Impuls-
generatoren (TX), einer sehr leichten und flexiblen Auslesezeange (Bild 3), dem neuartigen Drallfeldsensor sowie den entsprechenden Anschlussleitungen. Optional ist ein weiterer Sensor verfügbar, der für Stromkreisbestimmungen, beispielsweise in Unterverteilungen, ausgelegt ist. Das gesamte System ist in einem handlichen Hartschalenkoffer untergebracht.

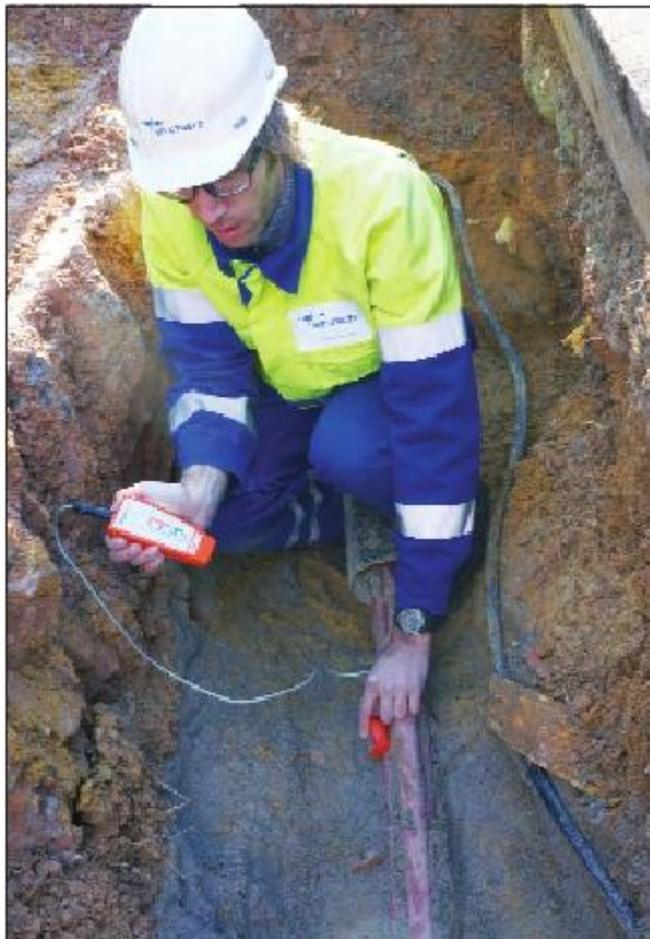
Bild 4: Unabhängig von der Polarität misst der Drallfeldsensor das erzeugte elektromagnetische Feld

Ortsnetzstation beliebig angeschlossen. Die Polung spielt hierbei keine Rolle. Befindet man sich nun draußen im Netz, wird der Drallfeldsensor einfach um das freigelegte Kabel geführt (*Bild 4*). Sobald nun nacheinander die rote und die grüne LED-Reihe aufleuchten, hat

man eindeutig das richtige Kabel gefunden. Leuchtet dagegen keine LED-Reihe auf, handelt es sich ebenso eindeutig um das falsche Kabel. Dadurch besteht absolute Sicherheit bei der Selektion. Da vom Drallfeldsensor beide Polaritäten gemessen werden, ist die Pola-

rität an der Anschlussstelle und an der Auslesestelle zweitrangig. Bei diesem System erzeugt der Impulsstrom ein elektromagnetisches Feld, das vom Drallfeldsensor erfasst und in allen Fällen korrekt ausgewertet wird. Dieses Prinzip löst alle der angesprochenen Probleme. Das ist gerade dann enorm hilfreich, wenn die Auslesestelle sehr weit von der einspeisenden Stelle bzw. der Ortsnetzstation entfernt liegt und erspart manchen Abstimmungs- und Kontrollvorgang hinsichtlich einer möglichen falschen Polung.

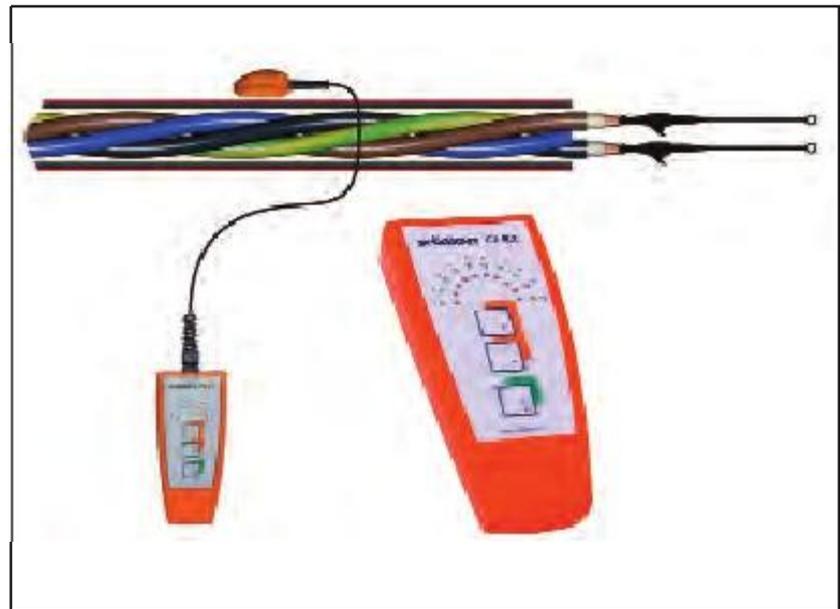
Bild 5: Auslesesicherheit: wenn nacheinander die rote und die grüne LED-Reihe aufleuchten, hat man das eindeutig richtige Kabel gefunden

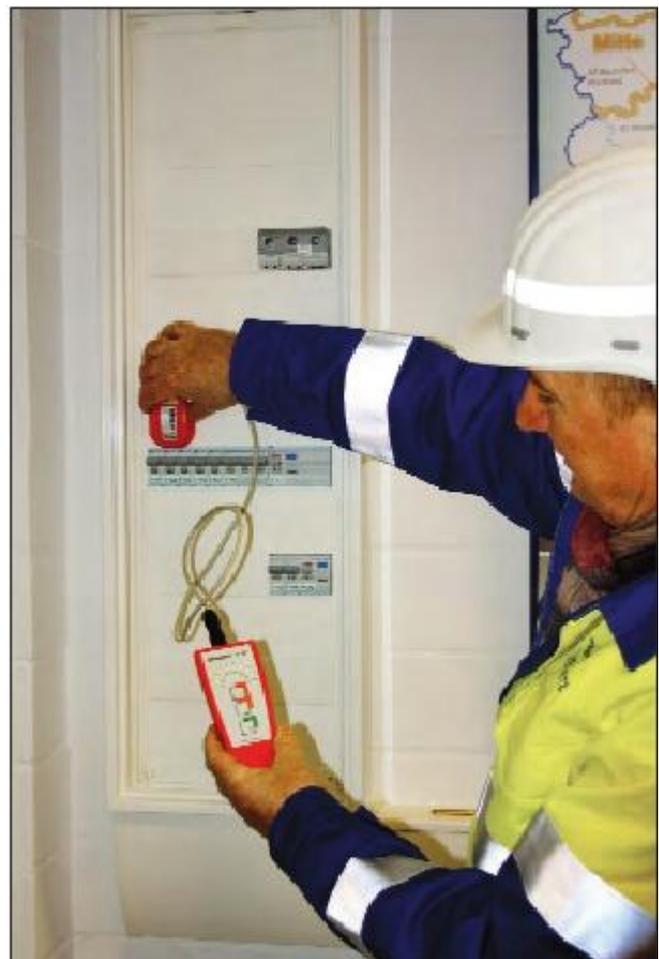
Bild 6: Im Elektrohandwerk kann das System u. a. auch zur sicheren Stromkreis- und Kabelbestimmung eingesetzt werden

Im Elektrohandwerk wird das System auch zur Stromkreisbestimmung, zum Beispiel an Schaltschränken (*Bild 5*), zur Kabelbestimmung auf Kabelbühnen oder zur Bestimmung von Einspeisestellen eingesetzt – und zwar sowohl in Niederspannungs- als auch in Mittelspannungsnetzen. Da in der Niederspannung auch unter Spannung Kabel/Leitungen ausgelesen werden, gibt es zwei Generatoren, die beide im Systemkoffer enthalten sind. CI TX kann in freigeschalteten Niederspannungs- und Mittelspannungsnetzen eingesetzt werden. Der LCI TX ist für in Niederspannungsnetzen unter Spannung stehende Leitungen bestimmt.
